Best.-Nr.
Order-Nr.
40.517
Heißwasser

Reparatursatz Manschetten AQ Ø20 ohne Messingteile Sleeve repair kit AQ Ø20 without Brassparts

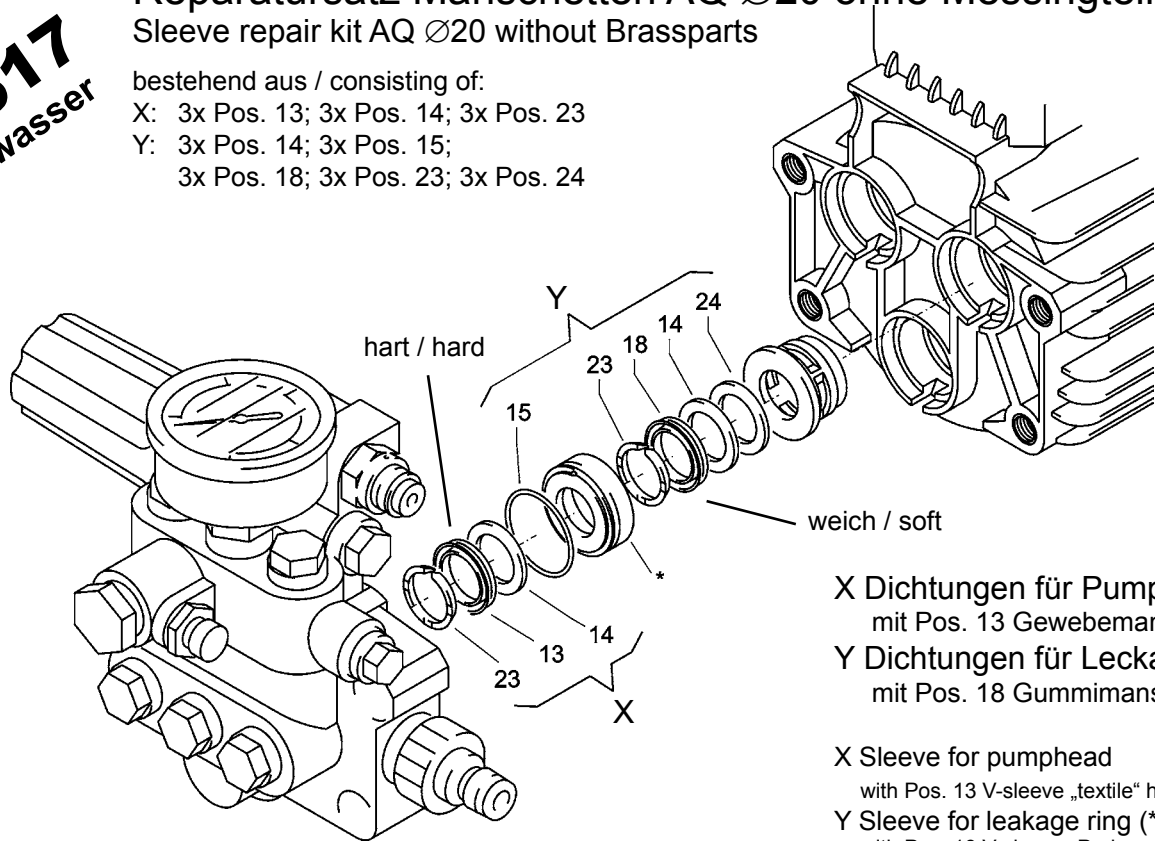
bestehend aus / consisting of:

X: 3x Pos. 13; 3x Pos. 14; 3x Pos. 23

Y: 3x Pos. 14; 3x Pos. 15;

3x Pos. 18; 3x Pos. 23; 3x Pos. 24

X Dichtungen für Pumpenkopf
mit Pos. 13 Gewebemanschette hart

Y Dichtungen für Leckagering (*)
mit Pos. 18 Gummimanschette weich

X Sleeve for pumphead
with Pos. 13 V-sleeve „textile“ hard

Y Sleeve for leakage ring (*)
with Pos. 18 V-sleeve „Perbunan“ soft
