**41.049 4**  
Heißwasser

## Reparatursatz Manschetten AP Ø18 ohne Messingteile Sleeve repair kit AP Ø18 without Brassparts

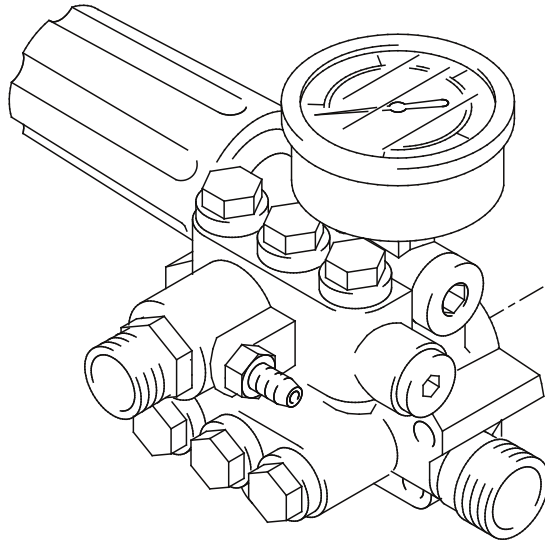
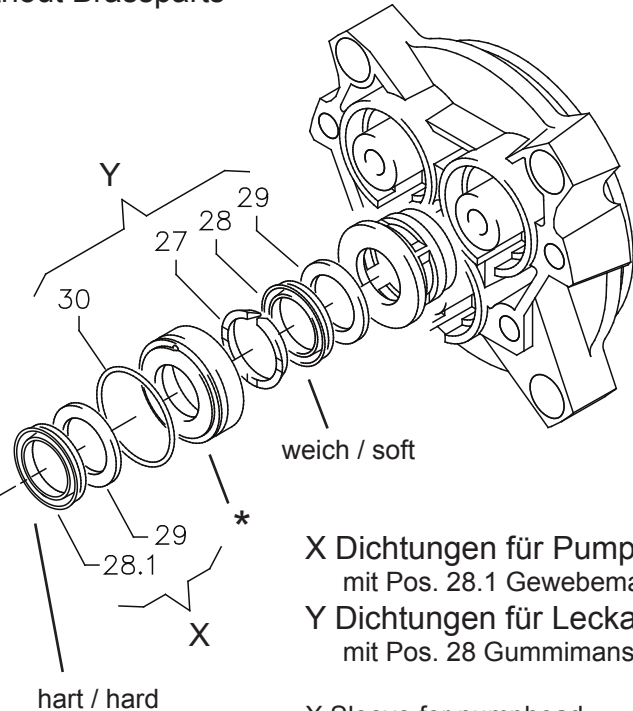
bestehend aus / consisting of:

X: 3x Pos. 28.1; 3x Pos. 29

Y: 3x Pos. 27; 3x Pos. 28;

3x Pos. 29; 3x Pos. 30

X Dichtungen für Pumpenkopf  
mit Pos. 28.1 Gewebemanschette hart

Y Dichtungen für Leckagering (\*)  
mit Pos. 28 Gummimanschette weich

X Sleeve for pumphead  
with Pos. 28.1 V-sleeve „textile“ hard

Y Sleeve for leakage ring (\*)  
with Pos. 28 V-sleeve „Perbunan“ soft
